موقع الباعج الأثري: من الحصن إلى القرية

دراسة معمارية أثرية أنثروبولوجية

The Archaeological Site of Al-Baij: from the Palace to the Village

Architectural, Archeological and Anthropological Study

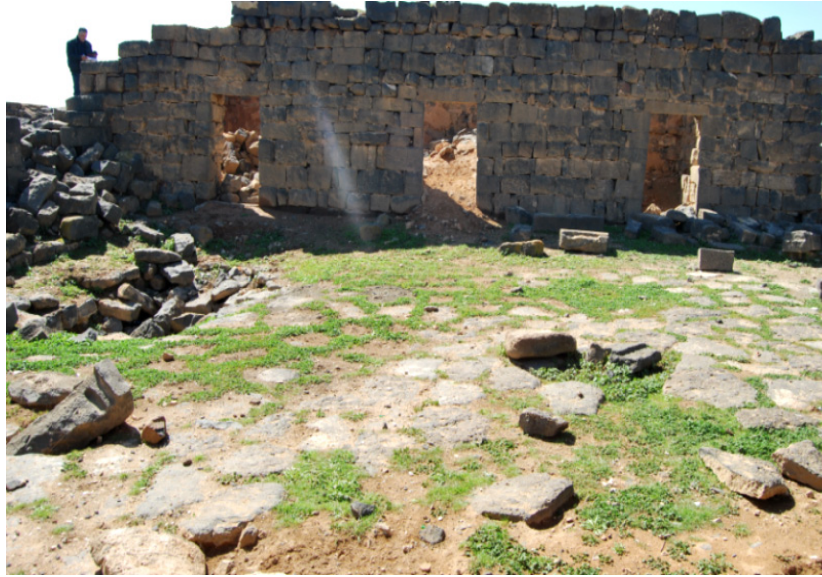
صورة رقم: 1: المسكن رقم 2، الواجهة الأمامية، والفناء الأمامي، يظهر في الصورة جزءاً من الفناء المبلط، كما يظهر الحفرة الحديثة التي كشفت عن خزان الماء.

كما امتدت أيدي العابثين أيضاً إلى الساحة الأمامية المبلطة، وأحدثوا فيها حفرة واسعة عميقة بهدف إقامة خزان للمياه مستطيل الشكل، طوله 3.5م وعرضه 2.5م، وتبدو جدران الخزان من الداخل مكسوة بطبقة من الحجارة الصغيرة المثبتة بالجير.

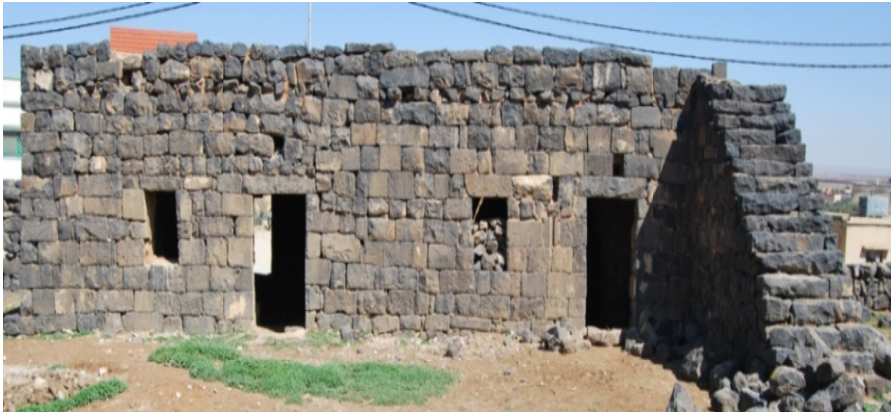
صورة رقم 4: المسكن رقم 5: الواجهة الأمامية والدرج الحجري.

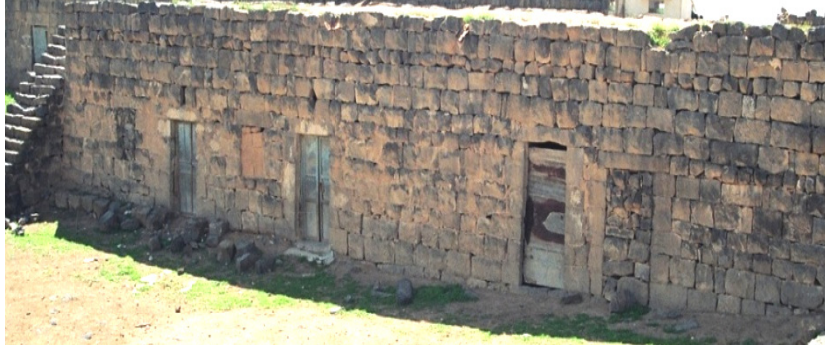
صورة رقم 5: البيت رقم (6)

يقع إلى الشرق من البيت (4)، وعلى امتداده تماماً، ويفصل بينهما فراغ عرضه حوالي 4م. ويتألف من أربع حجرات، شيدت في صف واحد يمتد شرق - غرب، ولكل منها مدخل في الجدار الشمالي، واجهته الأمامية، يفضي إلى ساحة أمامية واسعة. سقفه حالياً مهدم، علماً بأنه كان سليماً حتى وقت قريب. الجدار الخلفي (الجنوبي) لهذا البيت يقع مباشرة فوق الأجزاء الشمالية الشرقية من الجدار الخارجي (الشمالي) لمبنى الحصن الروماني، كما هو الحال في البيت (4) (Butler 1909: III. 61؛ عبيدات 2004: شكل 3، حجرات رقم 9، 10). وربما كانت أجزاء من جدار الحصن قائمة عند بنائه، حيث تم رفعها حتى مستوى السقف. مما يشير إلى أن هذا البيت قد بني على مرحلتين، حيث بنيت حجرتين في كل مرحلة، ولكل من الحجرتين الشرقيتين نافذة بجانب المدخل الرئيسي. ولهذا البيت درج خارجي في الجهة الشرقية.

المسكن رقم 6: (شكل: 3، صورة 5)

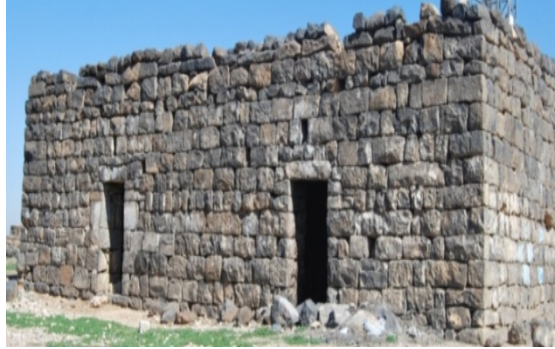
صورة رقم 8: المسكن رقم 9

يقع إلى الجنوب الشرقي من البيت (8) ويتألف من حجرتين في صف يتجه شرق غرب. لكل منهما مدخل في وسطها في الجدار الجنوبي، واجهته الأمامية ليس له أي نوافذ، وهناك فتحة صغيرة للتهوية فوق مدخل كل حجرة. الحوش الأمامي غير مسور، ويبدو أنه كان كذلك منذ بنائه، وهو ينتهي عند الشارع المار من أمامه.

الجدران الداخلية مغطاة بطبقة قصارة طينية مطلية بالجير الأبيض، وهي في الحجرة الغربية أفضل حالاً، وتغطي كامل الجدران الداخلية والقناطر، وهي مزينة بزخارف باللون الأزرق النيلي، تتكون من خطوط أفقية متوازية تقريباً، وتغطي كافة الجدران، من الأسفل إلى الأعلى (صورة: 11).

كما لوحظ وجود عدد من الفتحات الصغيرة غير النافذة (الكوى) موزعة في أماكن مختلفة من الجدران الداخلية، يبدو أنها كانت تستخدم كخزائن حائطية.

الزاوية الجنوبية الغربية للمنزل تقوم فوق أجزاء من الكنيسة الخارجية الصغيرة التي أشار إليها بتلر في هذه المكان من موقع مبنى الحصن الأثري (Butler 1909: III. 61)، حيث أن بقايا من الفسيفساء الحجرية (مكعبات حجرية صغيرة) فوق طبقة من الجير سمكها حوالي 10سم ما تزال ظاهرة على السطح في هذا المكان، في حفرة حديثة ربما خلفها بعض العابثين. كما يمكن ملاحظة وجود بقايا جدران، تبرز جاراتها قليلاً فوق سطح الأرض، تحيط بمنطقة انتشار الفسيفساء.

المسكن رقم 9: (شكل: 3، صورة: 8)

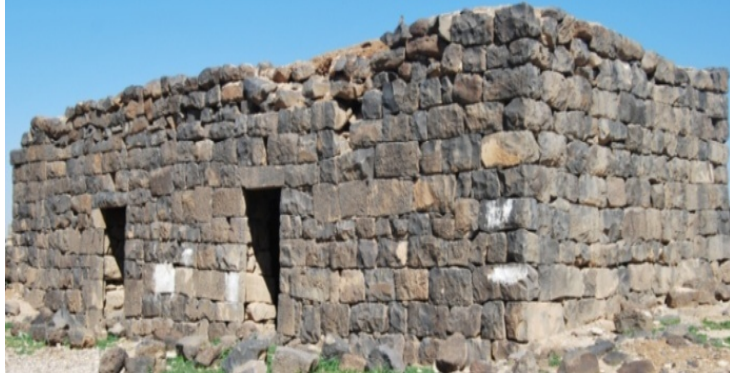
صورة رقم 9: مسكن رقم (10)

يقع إلى الجنوب الغربي من البيت (9)، وإلى الشرق من البيت (1)، وإلى الجنوب من البيت (11)، بمحاذاة الحافة الجنوبية للبركة الجنوبية والممتدة من الغرب للشرق، بطول 18.5م وأقصى وعرض يصل حتى 8م، بمحاذاة الجدار الجنوبي الخارجي لمبنى الحصن. ويقوم مبنى هذا البيت فوق الممر المسور الذي كان يحيط بالبركة والذي يأتي من الفناء المبلط أمام البوابة الغربية، متجهاً نحو البوابة الجنوبية الشرقية للحصن (Butler 1909: III. 61؛ عبيدات 2004: 2021-22). ومن الجدير بالذكر أنه ما يزال من الممكن التعرف على معالم هذه البركة بشكل منخفض عميق رغم ما وصل إليه من أنقاض.

يتألف هذا البيت من حجرتين في صف يمتد من الشرق للغرب، ولكل منهما مدخل في الجدار الجنوبي، واجهته الأمامية، يعلوها فتحات تهوية. كما يوجد مدخل آخر في الجدار الخلفي (الشمالي) للحجرة الشرقية، يطل على البركة. أضيف له حجرة صغيرة بجوار الجدار الغربي، وهي مهدمة حالياً.

المسكن رقم 10: (شكل: 3، صورة: 9)

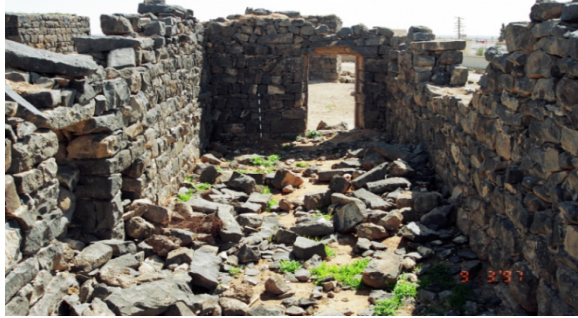
صورة رقم 10: المسكن رقم 11: من الداخل باتجاه الشرق

لمبنى الحصن الأثري لا يظهر وجود قناطر في هذه الحجرة (Butler 1909: III. 61). أو ربما كانت مسقوفة في الأصل بمواد أخرى مثل الأخشاب، على سبيل المثال.

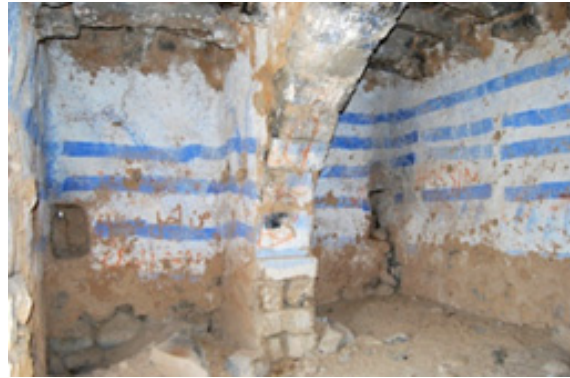
صورة رقم 11: البيت رقم (9) الحجرة الغربية مزينة بأشرطة أفقية متوازية من اللون الأزرق النيلي.

غير أن أكثر ما يلفت النظر أن بعض الحجرات قد زينت برسوم نباتية بسيطة رسمت باللونين الزهري والنيلي، واشتملت على صورة لشجرة النخيل¹² نفذت بشكلها الواقعي، وزين بها جزء من الجدار في الحجرة الوسطى في البيت الرابع. كما زينت حجرات أخرى بزخارف هندسية قوامها خطوط رأسية وأخرى أفقية تتقاطع معها، على النحو الذي يمكن مشاهدته في الحجرة الغربية في البيت التاسع (صورة: 11).

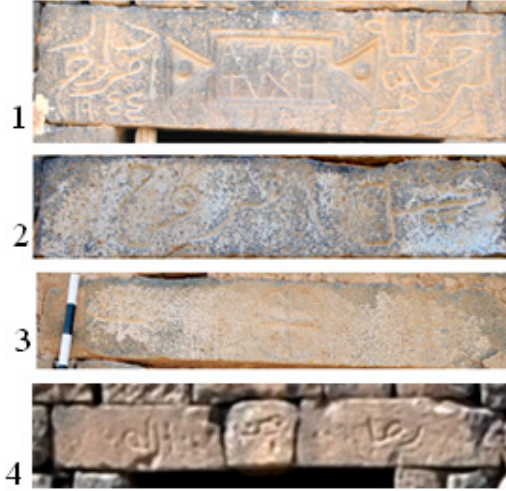
- صورة رقم 12: 1. ساكف يوجد فوق مدخل الحجرة الشرقية في البيت (7)، عليه نقش يوناني، ثم أضيف إليه كتابة عربية.
2. ساكف آخر يوجد فوق مدخل الحجرة الوسطى في البيت رقم (7)، وعليه كتابة عربية (عيد مروح).
3. ساكف عليه ثلاثية أشكال صليبان محفورة، يوجد فوق مدخل الحجرة الغربية في البيت (4).
- 4- عضادة مدخل الحجرة الشمالية في البيت (8) عليها كتابة عربية (رجاء من الله).
- بعض الحجرات في بعض المساكن (4، 5، 8، 10) لها مدخل آخر في جدارها الخلفي. وقد جاءت فتحاتها أصغر من الأبواب الأمامية.
- سدت مداخل بعض الحجرات بأبواب مصنوعة من الخشب (صورة: 31)، وصفح بعضها بالحديد، وبعض المداخل الأخرى تم إغلاقها بالحجارة، بعد أن أصبحت هذه المساكن تستخدم كزرائب للدواب.

عضادة الباب العلوية لمدخل الحجرات الشمالية والوسطى في البيت (8) تتألف من ثلاثة حجارة، على خلاف ما هو مألوف في بقية مداخل المساكن الأخرى. ونقش على أحدها باللغة العربية عبارة (رجاء من الله) (صورة 12: 4).

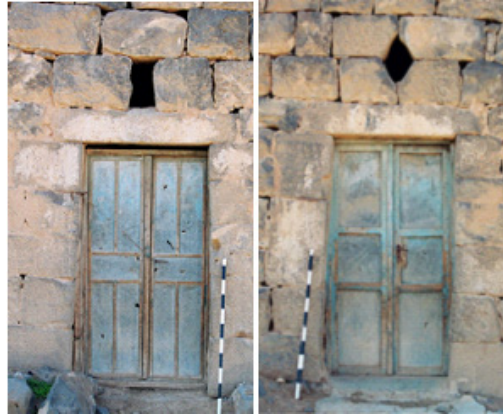
صورة رقم 13: مداخل بعض الحجرات في البيت رقم (6) وعليها أبواب من الصفيح والخشب

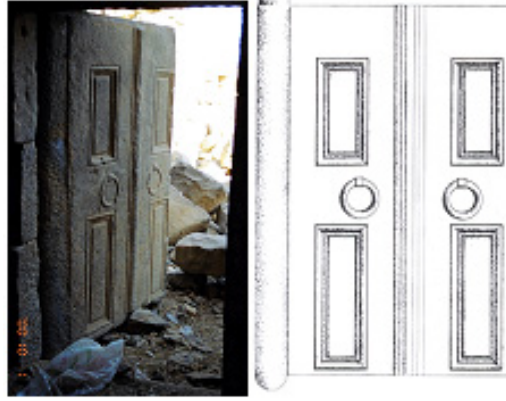
شكل رقم 6، صورة رقم 14: صورة ورسم توضيحي للباب الحجري الموجود في المسكن (2).

الواجهة الخلفية للباب غير مشذبة، ولا يوجد عليها أية نقوش. بينما الواجهة الأمامية فهي مزينة (منحوتة) بشكل الباب بمصراعيه، يقسمها خط بارز بعرض 9سم من ثلاث طبقات بين مصراعي الباب، ويحتوي الباب على أربع قطع مستطيلة الشكل، تم حفرها بشكل بارز وغائر، وزعت بالتساوي على المصراعين، وهناك حلقة دائرية منحوتة بشكل بارز، سمكها 2سم، في وسط كل دفعة، تصور مقابض حلقيّة للباب.

في الجدار الشرقي للحجرة الشرقية في المسكن رقم (2) يوجد مدخل يفضي إلى حجرة مجاورة وهي نفس الحجرة التي تقع في الزاوية الجنوبية الغربية من مبنى الحصن كما هو موضح في مخطط بتلر (Butler 1909: 81, III. 61؛ عبيدات 2004، شكل 3: حجرة رقم 19)، حيث يبدو أن هذه الحجرة قد تم ترميمها وإحاطها بهذا المسكن عند بنائه. هذا المدخل عليه باب حجري منحوت بشكل متقن (شكل: 6 صورة: 14) (عبيدات 2004: شكل: 4). وهو عبارة عن كتلة حجرية واحدة مستطيلة الشكل (124×86سم) وسمكها (15سم) قسمت إلى مصراعين. يوجد على طرف المصراع الأيسر يوجد بروز بشكل نصف كرة من الأسفل، يقابلها من الأعلى بروز أسطواني الشكل، وذلك لتثبيت الباب بجانب المدخل بحيث يعطيه إمكانية الحركة عند الفتح والإغلاق.

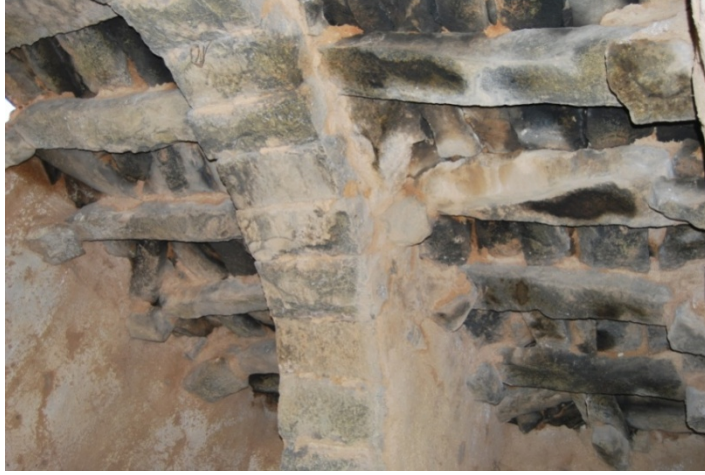
صورة رقم 15: سقف أحد البيوت بالشبائح الحجرية

هذا وقد لوحظ في أسقف بيوت قرية الباعج أن الأكتاف الحجرية وضعت على كل من الجدران الخارجية والقنطرة، متباعدة قليلاً، بحيث يفصل بينها مسافات بعرض حوالي 60سم، ثم وضع فوقها، وبشكل مستعرض، حجارة أخرى، أقل طولاً، لسد الفراغ. ويبدو أنه قد تم اللجوء لهذه التقنية لعدم توفر شبائح حجرية طويلة تكفي لتسقيف كافة هذه الحجرات. ومن ثم، وبعد أن يتم تغطية كامل السقف بحجارة الربد وسد كافة الفراغات فيما بينها، يغطي بطبقة من التراب المخلوط بالحصى وقطع الحجارة، الصغيرة وخفيفة الوزن، ومن ثم تغطي بطبقة أخرى من الطين، للحيلولة دون تسرب المياه للداخل. ويبدو أن هذه التقنية هي نفسها التي كانت متبعة في معالجة السقف في المباني القديمة، حيث كان السقف الحجري يغطي طبقة من الملاط الطيني المخلوط بالحصى، ثم بطبقة من الطين (Butler 1909: 68).

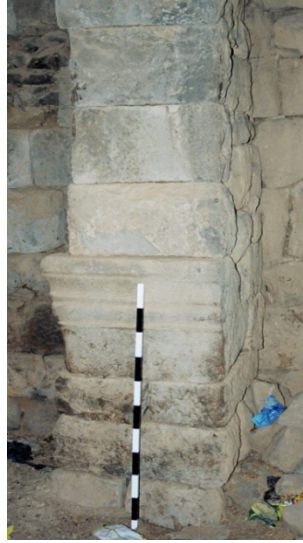
صورة رقم 16: كتف إحدى القناطر، يزيد ارتفاعه عن 1م، يعلوه إفريز.

استخدم في بناء الأكتاف حجارة مشذبة وتنتهي من الأعلى بما يعرف بالكورنيشة، وهي بشكل إفريز يبرز نحو الخارج، بشكل الإفريز المعماري، كما هو تاج العمود. ويبدو أن هذه الحجارة كانت مستخدمة في الأصل في أكتاف الأقواس في المبنى الأثري.

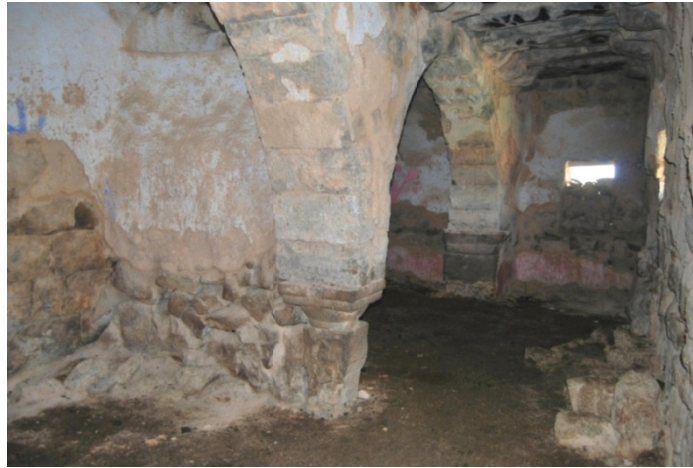
صورة رقم 17: البيت رقم (4) من الداخل

لوحظ أن القناطر مبنية غالباً من حجارة مشدبة واجهتها مستطيلة الشكل، أطرافها مستقيمة ومتساوية أو متقاربة الأبعاد، وهذا يشير إلى أن البنائين قد راعوا ذلك عند اختيارهم لها، مما كان مستخدماً لنفس الغرض في المبنى الأثري. إلا أن الأمر لا يخلو أحياناً من وجود بعض حجارة القناطر التي تختلف من حيث التشذيب والأبعاد، والتي على ما يبدو لم تكن في الأصل من حجارة الأقواس في المبنى الأثري. وهم لجأوا إلى ذلك ربما لعدم توفر العدد الكافي من حجارة الأقواس. وكذلك الأمر بالنسبة لأكتاف الأقواس والقواعد.

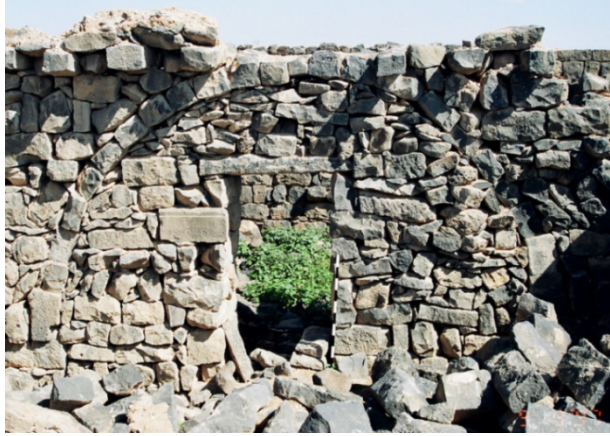
صورة رقم 18: ، تعود لعام 1997م، تظهر السقالة المبنية من الحجارة التي استخدمت في إحدى القناطر في الباعج.

يصف نلسون جلوك عملية بناء قنطرة في أحد المساكن الحديثة، في موقع صبحا الأثري، التي كانت تحت الإنشاء عند زيارته للموقع في عام 1944م، مشيراً إلى أن سقالات بنيت من الحجارة استخدمت لبنائها، كان يتم تعليتها أولاً بأول مع ارتفاع القوس، إلى أن يتم وضع حجر مفتاح القوس في مكانه (Gluck 1951: 19, 22, Fig. 14, 15).

وقد لوحظ استخدام هذه التقنية باستخدام السقالات الحجرية في موقع الباعج، في الجناح الشرقي من البيت (3) (صورة: 18).

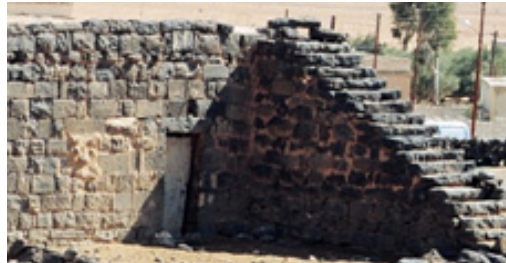
صورة رقم 19: تظهر درج حجري للبيت رقم (5)

زودت بعض البيوت (4، 5، 6) بأدراج خارجية، بسيطة مستمرة، ذات اتجاه واحد، يتراوح عدد درجاتها بين 16-18 درجة، مبنية من الحجارة البازلتية، تقوم بجوار الحجرات السكنية، من الجهة الشرقية (صورة: 19). يبدأ الدرج في الساحة الأمامية وعلى مسافة حوالي 9م أمام زاوية المسكن، وينتهي عند مستوى السقف. يبلغ عرضه حوالي 130سم، ولا يوجد له جوانب أو درابزين. وقد بنيت الأدراج بشكل منفصل عن بناء جدران المساكن، ويبدو أنها اضيفت لها لاحقاً.

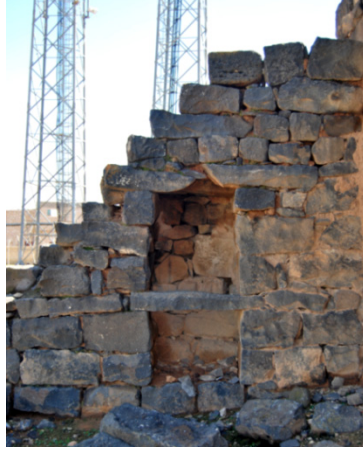
صورة رقم 20: تظهر كوة موجودة في درج البيت (4)

وفي درج البيت (4) توجد كوة (صورة: 20)، بشكل نافذة مغلقة من الخلف، ارتفاعها 160سم وعرضها 115سم، يوجد في وسطها من الأمام حجر يصل بين الجانبين ويقسمها إلى جزأين، ويبدو أن وظيفتها الأساسية كانت اختصار كمية الحجارة المستخدمة في البناء، وربما كان لها وظائف أخرى لوضع بعض الأشياء مثل جرار الماء (الخوابي). أما بقية الأدراج فقد جاءت مسمطة.
